奥足寄簡易給水施設浄水施設改築について

足寄町役場建設課上下水道室

1. はじめに

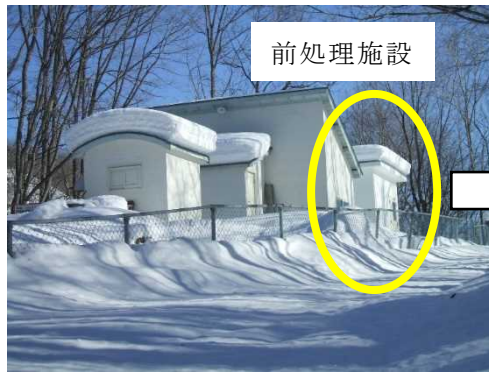
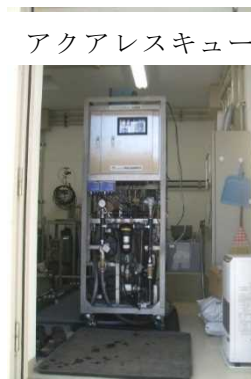
写真-1、2は、浄水場前処理施設に実験装置を設置した状況を示す

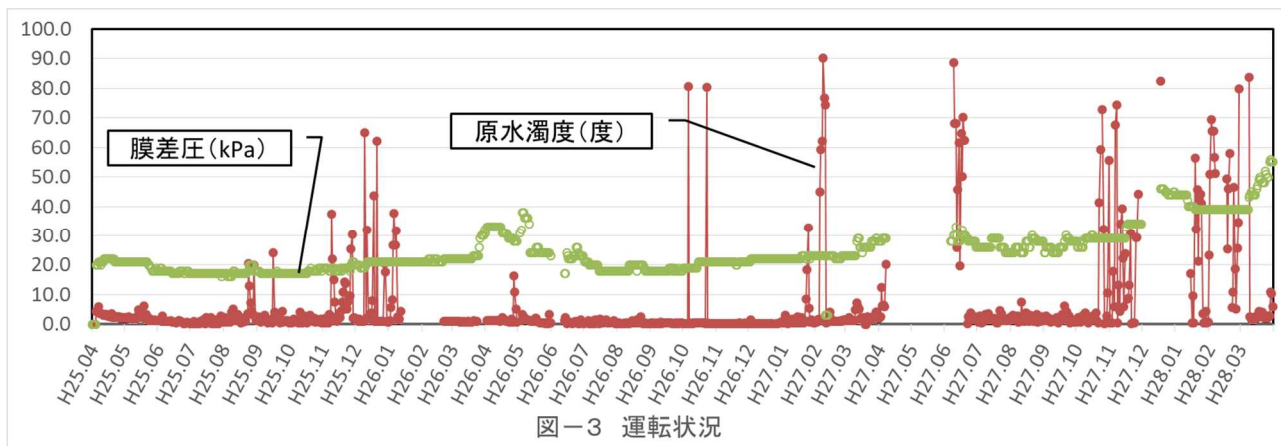
原水濁度の変動が激しく急激な上昇がみられたが、膜濾過水濁度や膜差圧に影響することなく安定した運転を継続した。実験中の3年間で膜の薬品洗浄は必要なかった。

図-3は、遠方監視装置により記録された運転状況（原水濁度、膜差圧）を示す。

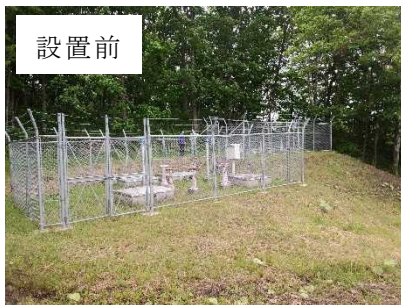
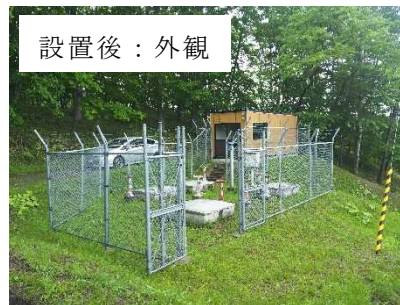
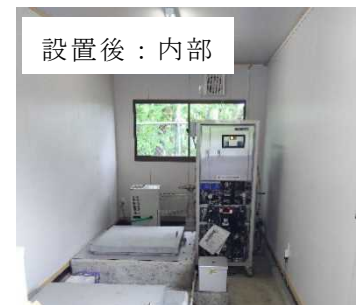
写真－3 から写真－5 は装置設置までの状況を示す。

導入においては、実験機と同仕様の膜濾過装置に加え、万が一の色度流出に備えたカートリッジ活性炭、異常通報やデータ通信が可能な遠方監視装置を追加した。

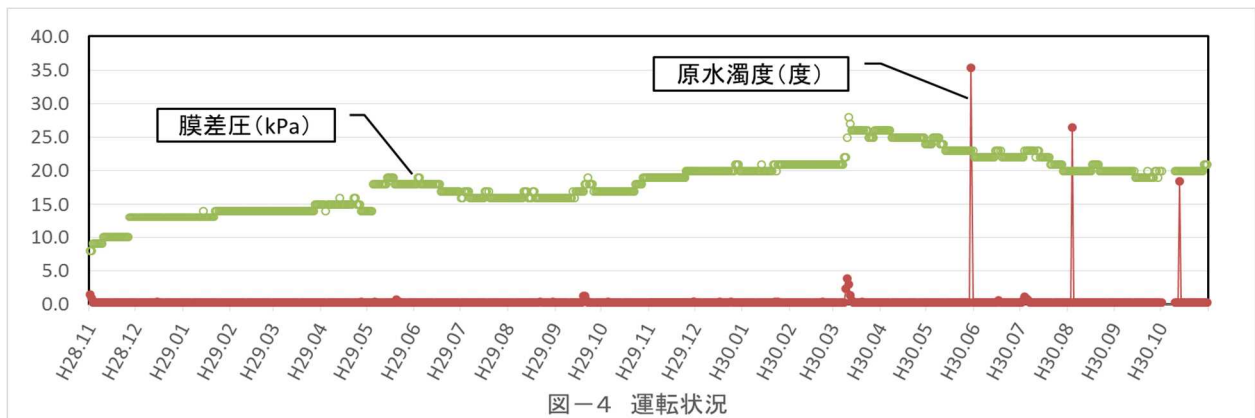
図－4 運転状況

原水水質悪化時の水質分析値（手分析）では最大で色度：14.26 度、濁度：1.379 度まで上昇したが膜濾過処理水は色度 0.59 度、濁度：0.315 度と安定した浄水性能を維持できた。

膜差圧は安定しており、納入から現在までの 2 年間で膜の薬品洗浄は実施していない。

図－4 は、遠方監視装置により記録された運転状況（原水濁度、膜差圧）を示す。
