水撃発生時における空気弁破損の原因と検証

○中村 海斗（清水合金製作所） 宮島 昌克（金沢大学名誉教授）
 川崎 幸一（清水合金製作所） 小谷 久人（清水合金製作所）
 竹内 僚佑（清水合金製作所）

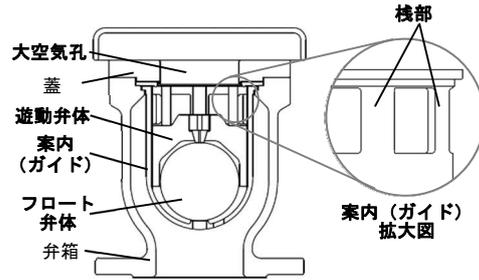
図1 空気弁の構造と破損部品割合

2011年3月に発生した東日本大震災における管路付属設備の布設年度被害調査¹⁾において、近年の管路やバルブ類の耐震化により仕切弁と消火栓の被害率が減少傾向にあるのに対し、空気弁は略変わらず多くの被害報告があった。このことは空気弁特有の現象に起因したものであり、その被害形態は内部部品の破損が最も多いことを表している。破損の内訳を図1の空気弁の構造と破損部品割合に示す。最も多く破損している案内（ガイド）は主に棧部が破断しており、地震により管内が一時的に負圧になりフロート弁体が降下した後、急速に充水され大空気孔を急閉止することで発生する圧力上昇（水撃現象）が影響している。

破損部品	被害割合 [%]
案内（ガイド）	40.8
遊動弁体	34.7
フロート弁体	10.2

また玉瀬ら²⁾は、隔壁となる案内の構造上、発生した水撃圧が案内内側に留まり、局所的に圧力が増幅したことで棧部に過大な応力が集中したことが原因と推察している。

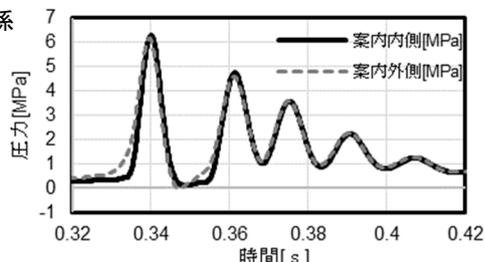
図 4 急速充水試験による案内内側、外側の圧力 (設定圧 1.0 MPa)

一例として設定圧 1.0 MPa で急速充水した時の案内内側と案内外側の圧力を図 4 に示す。案内内側の圧力が遅れて上昇する傾向が見られ、案内内側で 6.2 MPa、案内外側で 6.1 MPa の最大水撃圧が時間差で発生した。案内内側から案内外側を差し引いた差圧と案内の縦ひずみ、横ひずみを表したグラフを図 5 に示す。縦ひずみが正負に大きな挙動を示している。これは栈部が引張と圧縮のひずみを交互に連続して受けていることを表す。差圧と縦ひずみを重ねてみると周期がほぼ一致している。差圧が負の時は、栈部に圧縮方向のひずみ、差圧が正の時は、引張方向のひずみを受けていることが分かった。

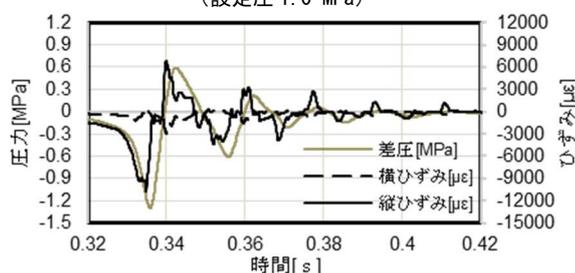
図 5 差圧とひずみの比較

栈部は破断には至っていないが、ひずみゲージ近くに白化現象を確認した。

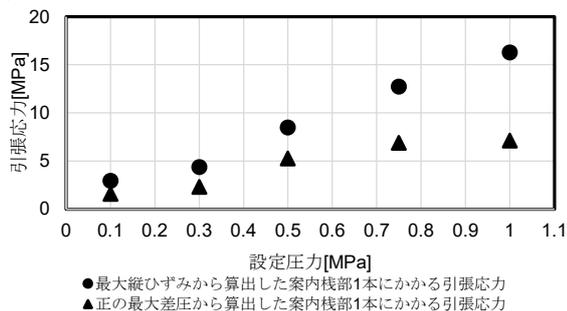
図 6 縦ひずみ及び差圧から算出した引張応力比較

玉瀬ら²⁾の仮説では、栈部の破断原因を引張によるせん断破壊としているため、試験結果より、最大縦ひずみから栈部 1 本にかかる引張応力を算出し、正の最大差圧から算出した栈部 1 本にかかる引張応力との比較を図 6 に示す。設定圧力が大きくなるにつれ栈部への引張応力も大きくなっていることが分かる。また、縦ひずみから算出した引張応力の値が差圧から算出した引張応力より略同じ割合で大きい。このことは、引張直前に圧縮応力が加わっていること、圧縮から引張に転じる際のひずみ速度が速く材料が高速変形したことなどの影響が考えられ、栈部根元に応力集中したため縦ひずみが大きくなったと推察する。
