水撃発生時における空気弁破損の原因と検証

○中村 海斗（清水合金製作所） 宮島 昌克（金沢大学名誉教授）
 川崎 幸一（清水合金製作所） 小谷 久人（清水合金製作所）
 竹内 僚佑（清水合金製作所）

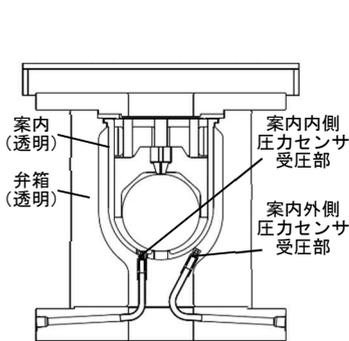
図2 評価試験用空気弁

評価試験用空気弁を図2に示す。圧力センサ受圧部を空気弁の案内内側と案内外側に設置。案内の棧部上側根元にはひずみゲージを縦、横の二軸で取り付けけた。また、急速充水された際の内部部品の挙動を確認するため、案内及び弁箱を透明樹脂で製作し高速度カメラを用いて撮影した。

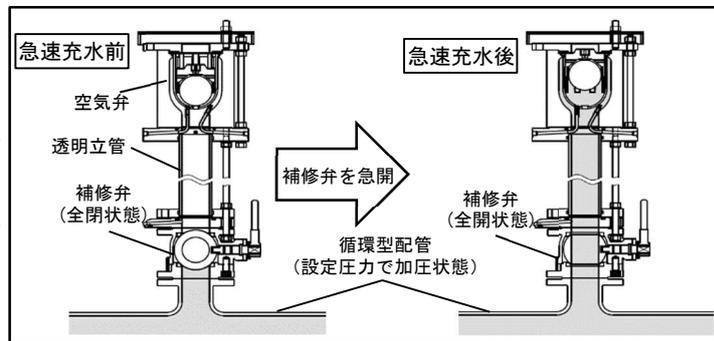
図3 急速充水試験の概要

急速充水試験の概要を図3に説明する。循環型配管に空気弁を立ち上げ、その下部に補修弁を全閉状態で設置しておく。設定圧力（0.1、0.3、0.5、0.75、1.0MPa）に加圧した状態で補修弁を急開させ、空気弁に急速充水させる。さらに透明立管を用いて充水状況を確認した。
